Caso de análisis de resonancia en turbina de vapor

Antecedentes

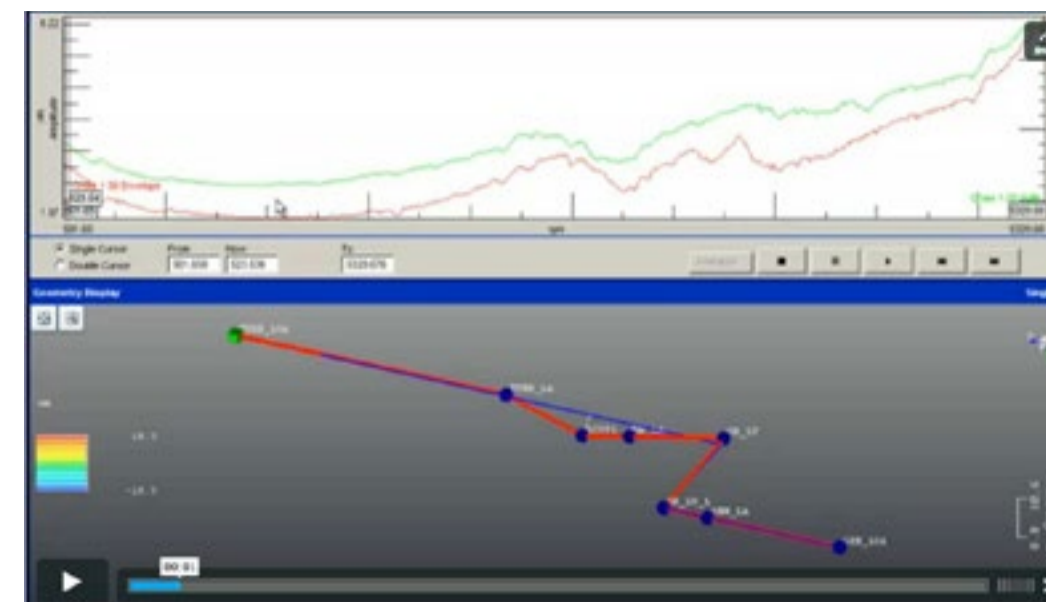
Patrones de deformación dinámicos dados durante la rampa de subida de vueltas. La observación del comportamiento del conjunto permite discernir las causas de los elevados niveles de vibración. En este caso la excitación por desequilibrio es claramente amplificada por el mencionado fenómeno de resonancia.

El estudio de la evolución del nivel de vibración durante el arranque, permitió identificar un posible fenómeno de resonancia causante de la importante amplificación del nivel vibratorio inducido por las fuerzas dinámicas de desequilibrio residual de las partes giratorias asociadas a ese segmento ó subsistema dinámico del turbogrupo.
